3º caso: rehabilitación oral con 6 implantes en maxilar inferior.

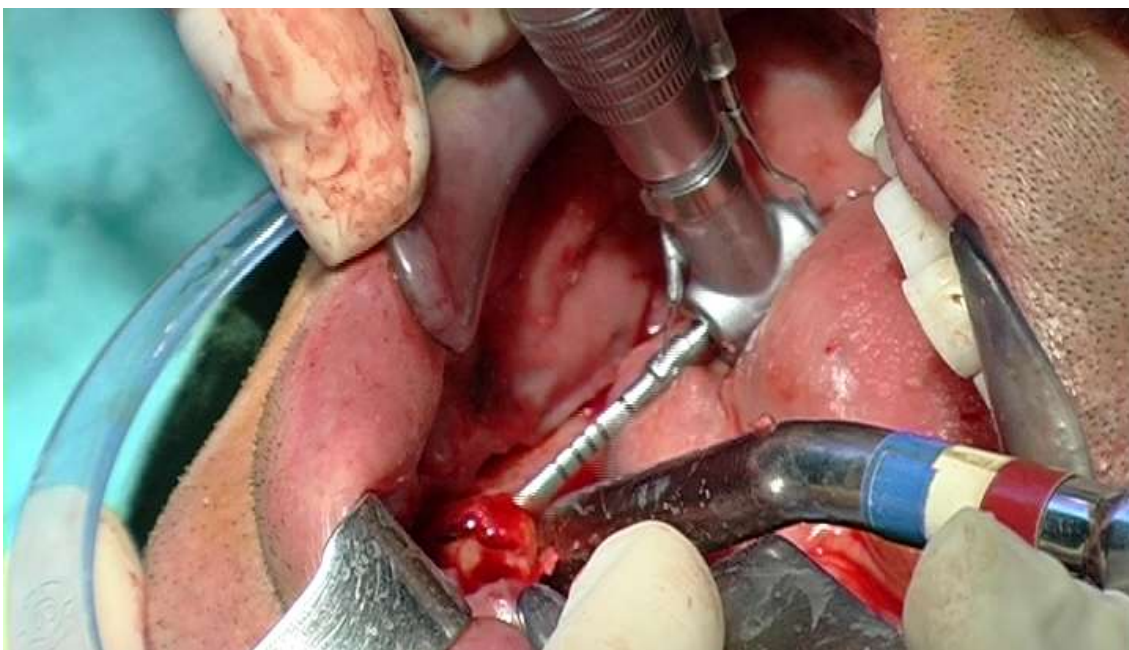
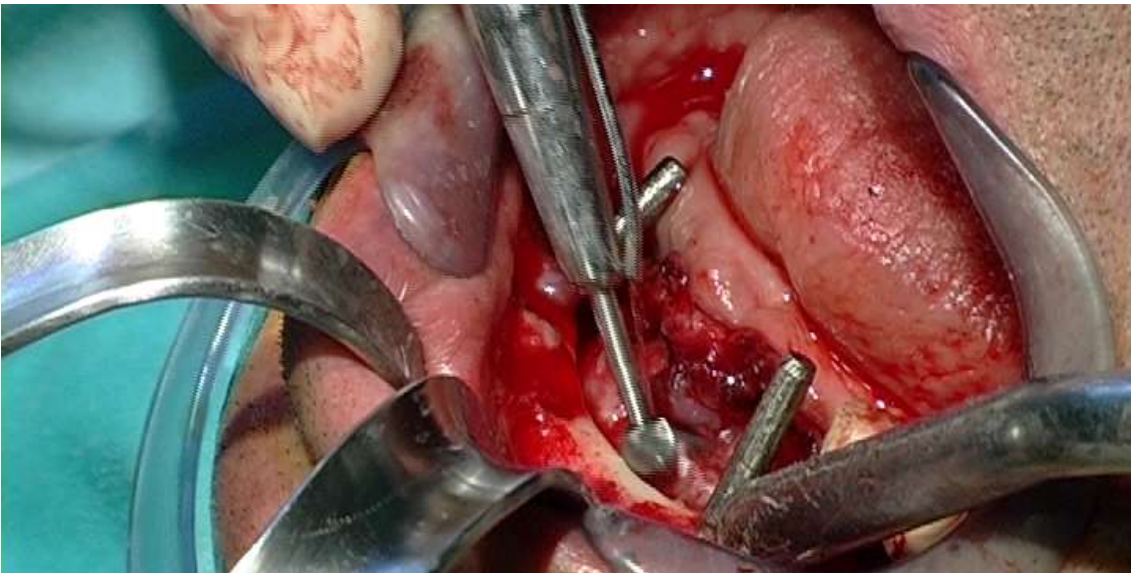
En las figuras **2.3;** **2.4;** **2.5** y **2.6.**; vemos en las imágenes momentos de la cirugía para instalar los implantes limitantes

posteriores. Es una técnica sencilla, sin grandes problemas técnicos y no tiene problemas de morbilidad posteriores.

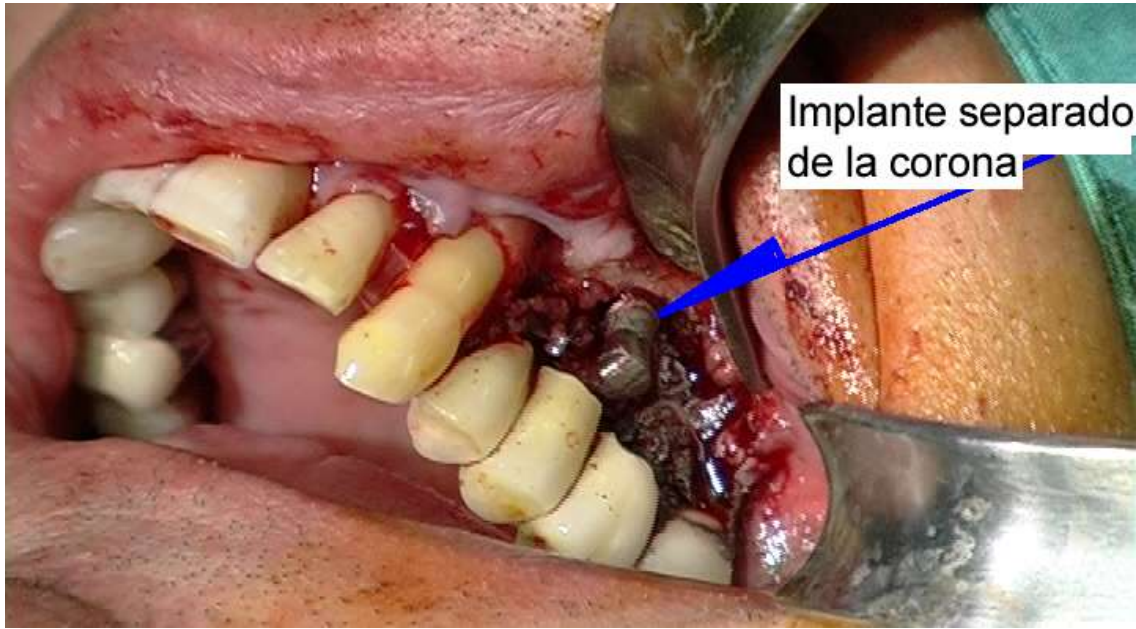
En las figuras **2.9;** **2.10;** **2.11** y **2.12** vemos las imágenes de los momentos quirúrgicos de la retirada de los 2 implantes intermedios superiores.

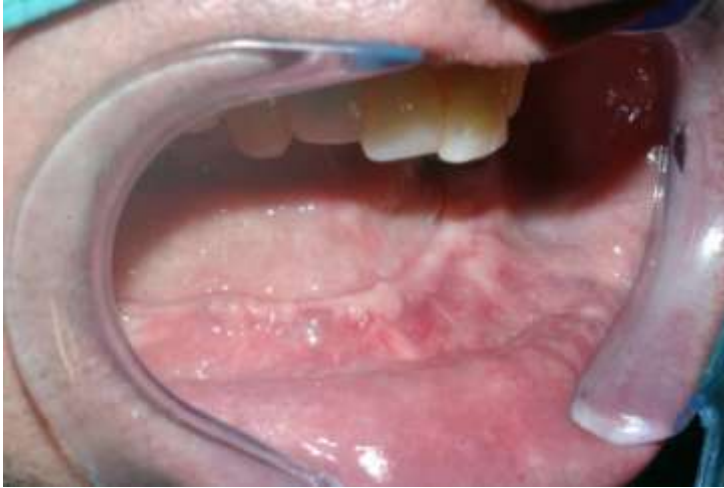
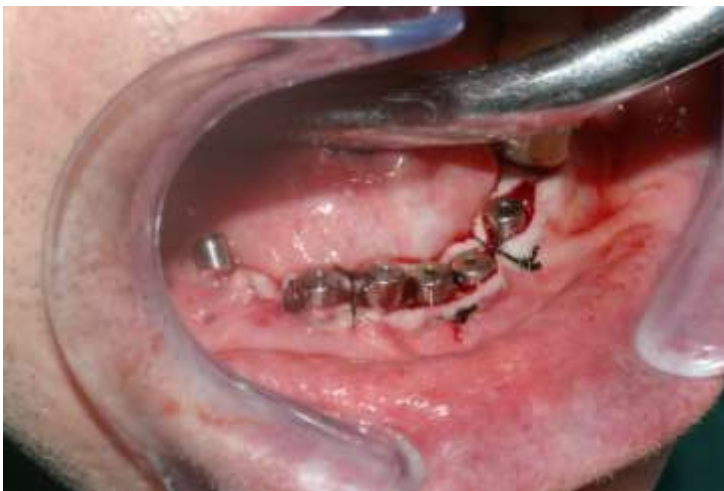
Figura 2.13. - Figura 2.14. Vemos las imágenes del momento de la apertura de los implantes con los tornillos de cicatrización: hay que repartir simétricamente la encía adherida por vestibular y lingual alrededor de los tornillos de cicatrización. En este complejo caso en el que la base de la lengua está más alta que los implantes.

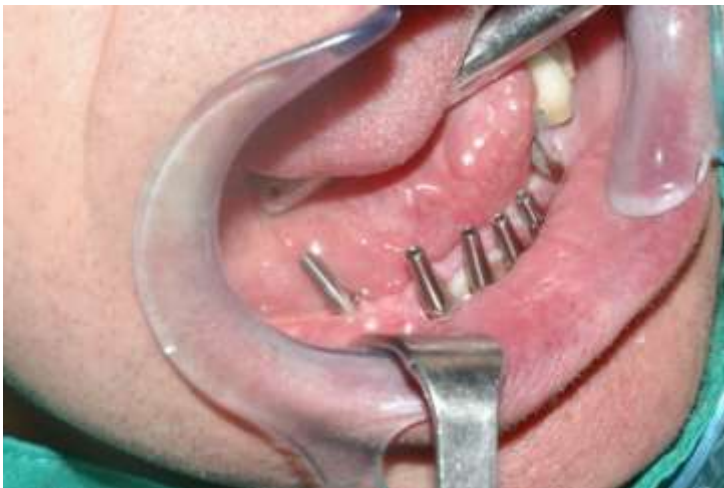
Figura 2.15. Vemos la imagen de la instalación de 6 aditamentos rectos cónicos macizos, en el que el limitante posterior derecho es muy disiparalelo.

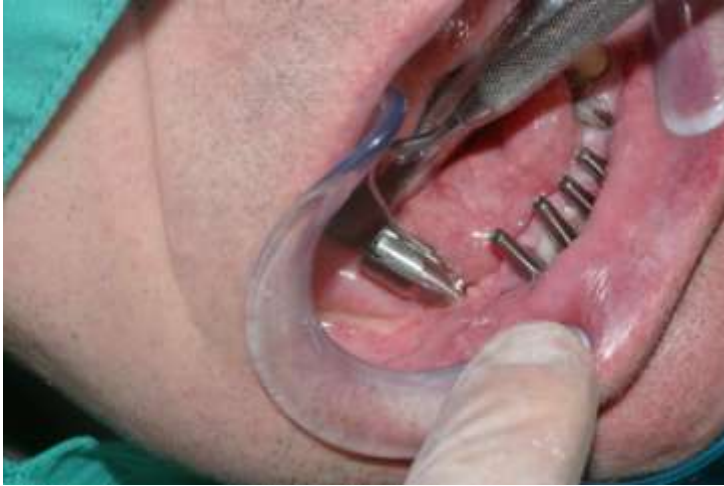
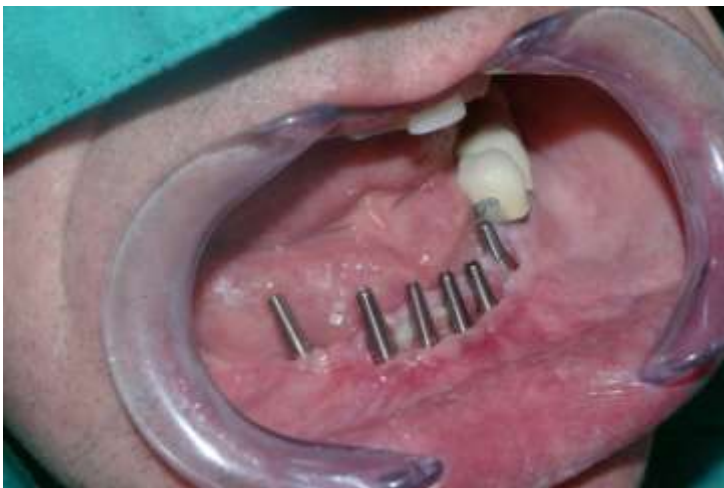
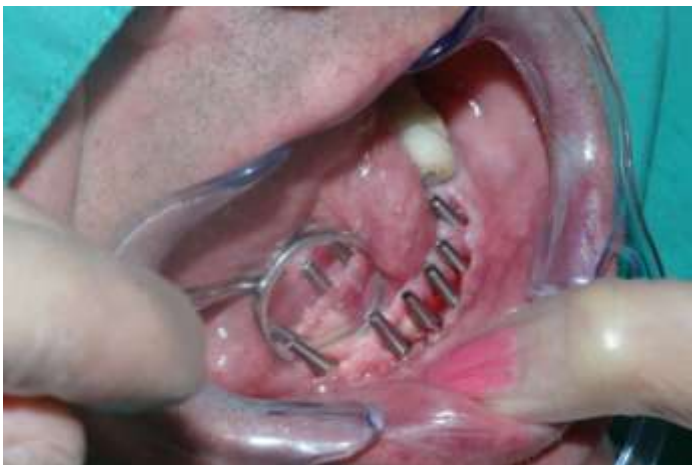
**Figura 2.16. – Figura 2.17. –
Figura 2.18.** Vemos las imágenes de la selección del aditamento angulado macizo mas adecuado para ser paralelizado al resto de aditamentos.

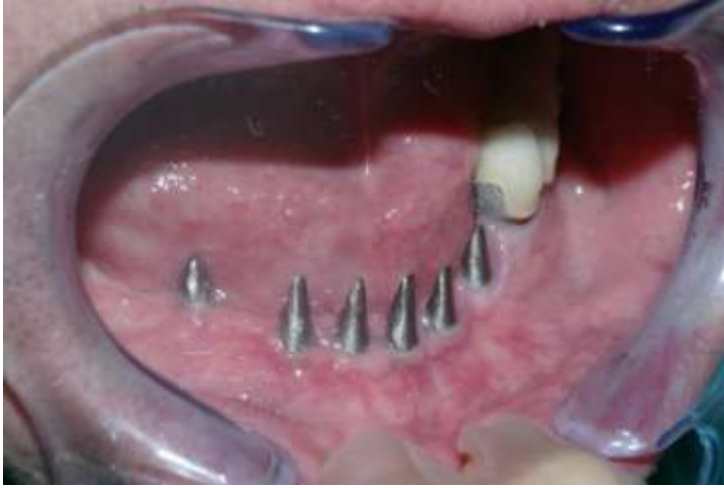
Figura 2.19. Vemos la imagen del paralelizado de aditamentos tras el tallado. La base de la lengua esta mas alta que los aditamentos.

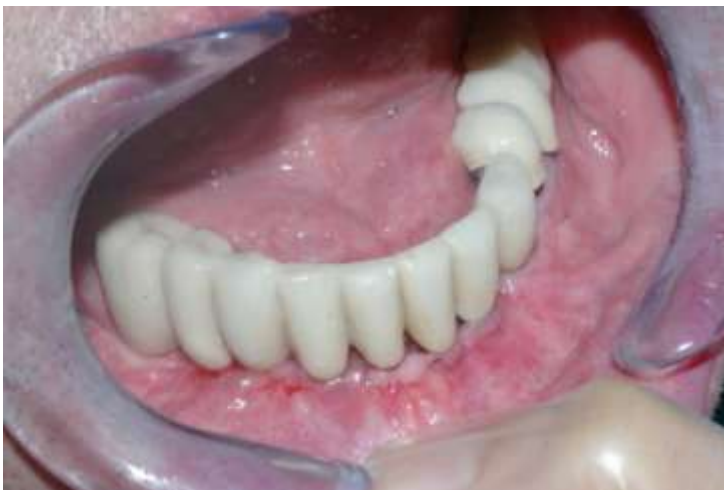
Figura 2.20. Vemos la imagen en la que el implante limitante posterior derecho esta a la altura del 2º premolar, y solo añadimos un molar en extensión mas.

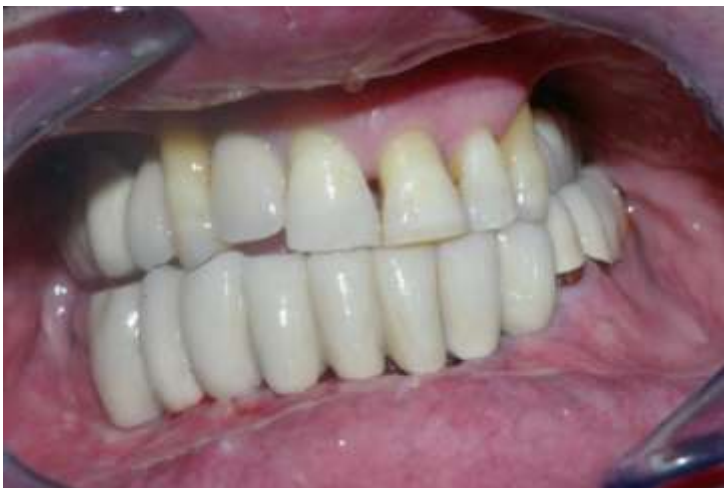
Figura 2.21. Vemos la imagen de la oclusión del paciente. Solo faltaría el 2º molar pero el paciente muestra su conformidad por su función. También previa exhaustiva información y consentimiento del paciente. Nótese también contorno, troneras etc.
