Caso 3

Rehabilitación oral sobre implantes: 6 implantes en maxilar inferior.

Dr. Vicente Gabriel Faus Badía

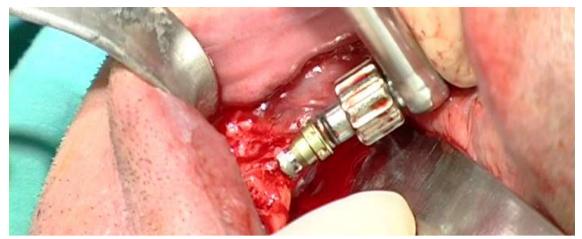
Figura 2.4.

En las figuras 2.3; 2.4; 2.5 y 2.6.; vemos en las imágenes momentos de la cirugía para instalar los implantes limitantes

posteriores. Es una técnica sencilla, sin grandes problemas técnicos y no tiene problemas de morbilidad posteriores.

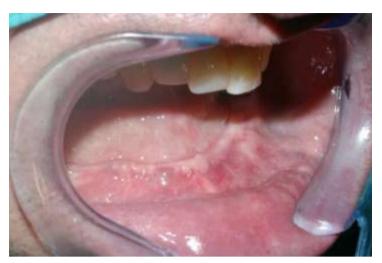
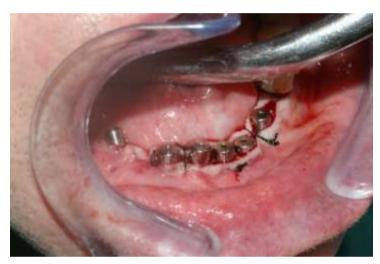
Figura 2.13. – Figura 2.14.

Vemos las imágenes del momento de la apertura de los implantes con los tornillos de cicatrización: hay que repartir simétricamente la encía adherida por vestibular y lingual alrededor de los tornillos de cicatrización. En este complejo caso en el que la base de la lengua esta mas alta que los implantes.

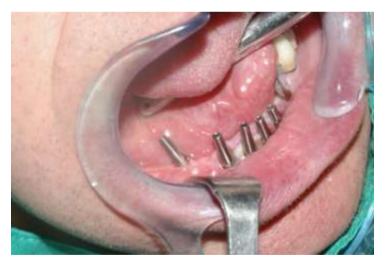
Figura 2.15. Vemos la imagen de la instalación de 6 aditamentos rectos cónicos macizos, en el que el limitante posterior derecho es muy disparalelo.

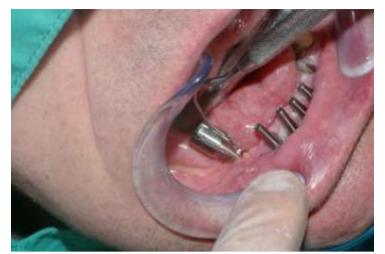
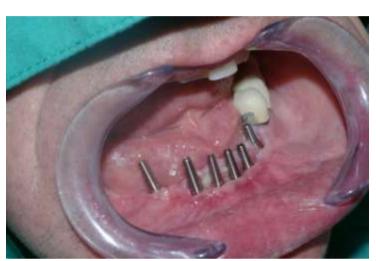
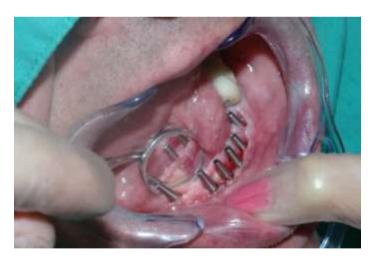
Figura 2.16. – Figura 2.17. – Figura 2.18. Vemos las imágenes de la selección del aditamento angulado macizo mas adecuado para ser paralelizado al resto de aditamentos.

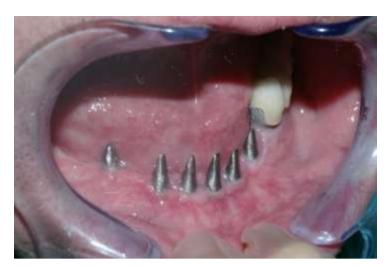
Figura 2.19. Vemos la imagen del paralelizado de aditamentos tras el tallado. La base de la lengua esta mas alta que los aditamentos.

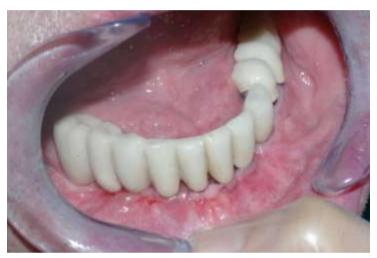
Figura 2.20. Vemos la imagen en la que el implante limitante posterior derecho esta a la altura del 2º premolar, y solo añadimos un molar en extensión mas.

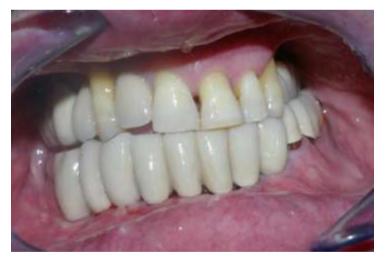
Figura 2.21. Vemos la imagen de la oclusión del paciente. Solo faltaría el 2º molar pero el paciente muestra su conformidad por su función. También previa exhaustiva información y consentimiento del paciente. Nótese también contorno, troneras etc.
